## 云浮市环保局环境监察分局:

云浮市亿业印花厂有限公司

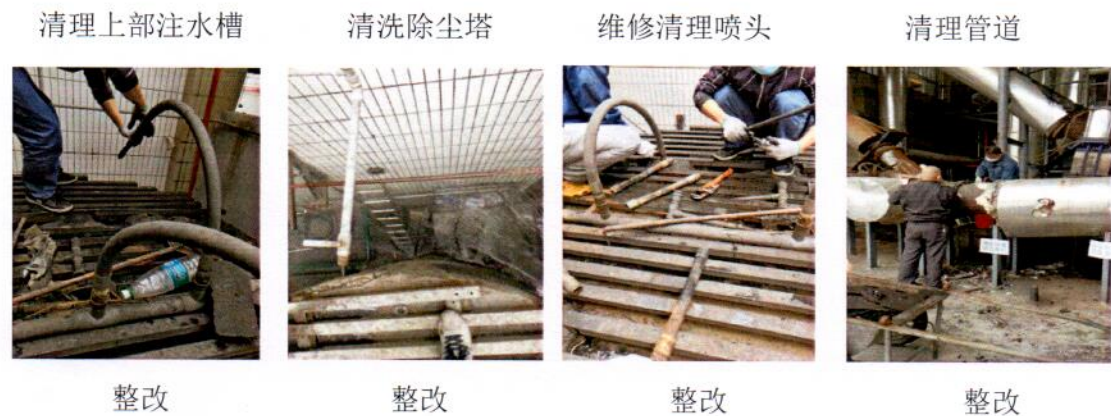
下图是我司工作人员对原水煤浆水膜除尘喷淋设备清理图，保证除尘设备正常运行。

1. 本厂一直以来定期会聘请相关专业人士到来清理锅炉烟囱等设备，维护设备的正常运行以及废气合理排放；
2. 对原水煤浆水膜除尘喷淋设备进行清理，包括所有除尘喷头、水管、燃气管道、除尘塔，安排相关工作人员定期对水膜除尘喷淋设备进行巡查，保证设备24小时正常运行；
3. 原料改善方面，为了响应和配合国家环保要求，落实企业环保责任，我司现已向贵局申请使用管道天然气清洁能源，收到批复后，与中国燃气公司签订了燃气使用合同。
4. 针对锅炉尾气排放，我司决定加大对生产和环保的投入，现已获得环保局批准，拟将原有一座生物质成型燃料气化炉、一台4t/h锅炉、1台6t/h锅炉拆除、新建6t/h燃天然气锅炉一台，并将原400万大卡导热油炉拆除替换为新400万大卡导热油炉。设备更换有序进行中。

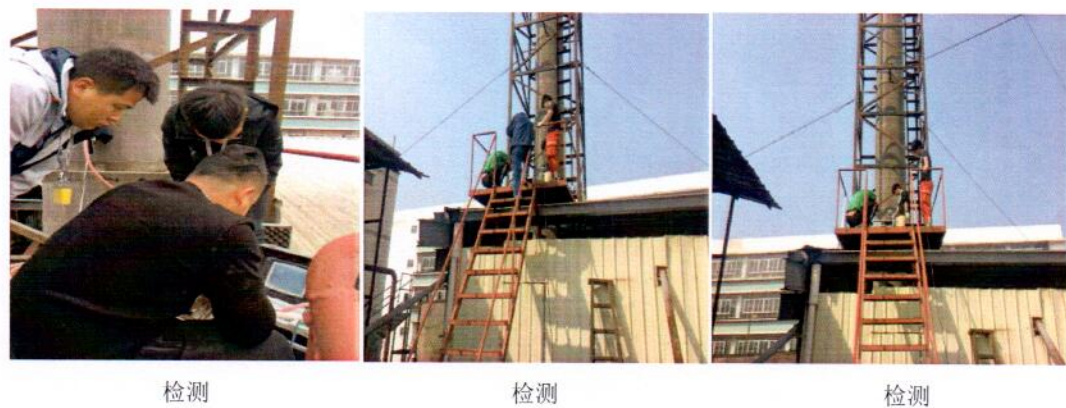
下图是经过几项改善工作后，邀请广东新创华科环保股份有限公司到我司监测整改后锅炉尾气，分析结果是否符合《锅炉大气污染物排放标准》（GB 13271-2014）规定限值。

5. 整改之后，邀请东莞新创华科环保公司到我司监测最新的锅炉尾气排放查看整改效果，最终结果评价各项数据均及格，详细分析请看附件)。由此可见，整改效果显著。
